大规格机用丝锥热处理开裂原因分析

张振刚, 翟彦召, 张林, 常林威

河南一工钻业有限公司

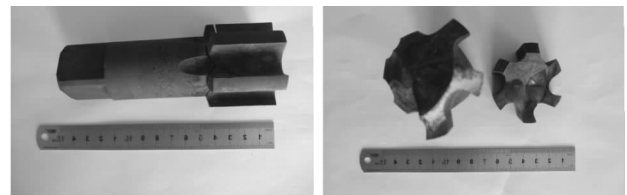
柄部回火完成后, 发现产品出现大量开裂现象, 工件从 1m 高处自由落体到水泥地面就会开裂, 开裂形态如图 1 和图 2 所示。

图 1 刀具开裂

图 2 刀具开裂面

如图 3 所示, 裂纹主要集中在对焊下方与刃部过渡处的尖角处。裂纹普遍较长, 部分长度几乎达到了柄部周长的一半, 新断面表面光滑, 裂纹处的断面有锈迹。

深入调查发现,由于淬火的疏忽造成柄部淬火深度较深,并且加热时间没有按要求严格控制,导致加热时间延长,热影响区范围向上扩展,截面过渡处温度急剧升高,在淬火时又急剧冷却,导致尖角处拉应力集中,超过材料的断裂强度,从而发生开裂现象^[3]。

由于刃部的下料长度被大幅压缩,工人在操作时被迫贴近截面过渡处(即尖角部位)淬火。原本应该存在于柄部硬度过渡区,被强制移到截面过渡处,形成了强大的应力集中区,是开裂的应力基础^[4]。

尖角处更易形成应力集中。因此,高速钢刀具的截面过渡处通常采用圆弧角过渡。而失效刀具开裂处没有圆弧角过渡,并且过渡处刀痕锐利,是产生裂纹的主要原因^[5]。

①机加工时对焊处刃部过短,导致淬火线与截面过渡处重合,硬度过渡区恰好分布在尖角处,形成强大的组织应力集中区。截面过渡处没有形成圆弧过渡区,过渡处尖角太锐利,刀痕深,进一步加剧了应力集中。

②淬柄时没有按要求进行,加热深度过大,加热时间长,在淬火时快速冷却,形成了强大的热应力,在尖角处形成热应力和组织应力的叠加,使应力强度超过了材料断裂强度,导致工件开裂。

大规格机用丝锥的热处理比较复杂,在生产中容易开裂。本文根据生产中遇到的大规格机用丝锥开裂情况,对机械加工工艺等方面进行深入分析,找到了产品开裂原因,并提出以下建议:①将高速钢的刃部长度恢复到工艺要求长度;②严格热处理操作规程,要严格控制淬柄的温度和时间;③过渡处加圆角,并且要光滑过渡;④将盐浴淬柄改为高频淬柄。
